# Die Rüdenburg – neue Erkenntnisse in alten Gemäuern

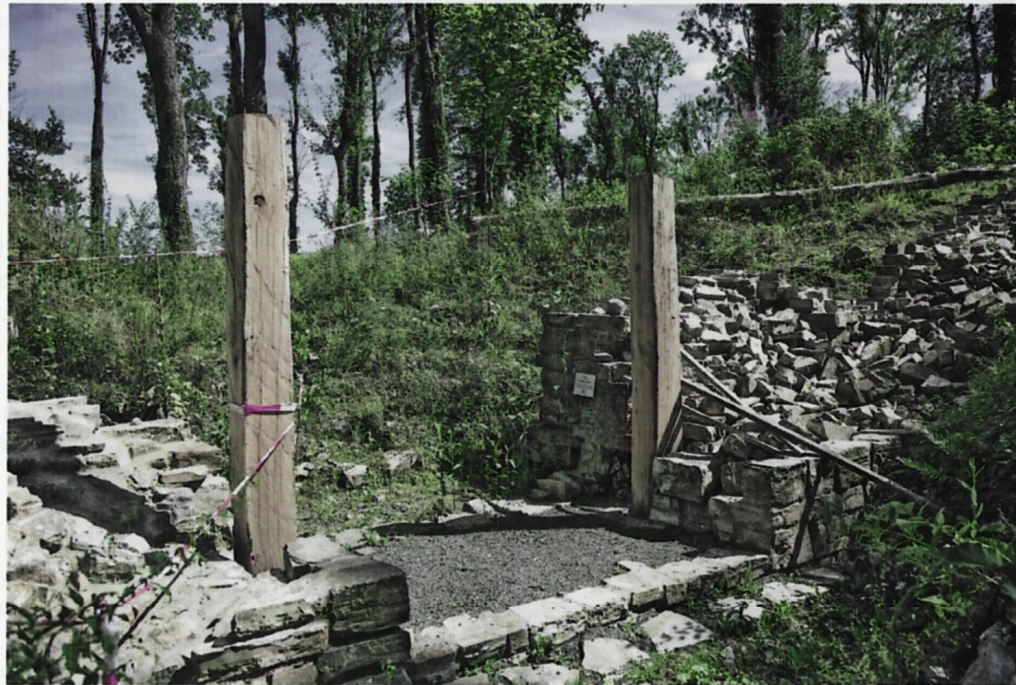
*Altes Burgtor, angedeutet durch zwei Holzpfosten (Foto: Jochem Ottersbach, 2016)*

Hier handelt es sich um die jüngste Entdeckung während der archäologischen Untersuchungen. Die Auffindung und Freilegung erfolgte unmittelbar nach Wiederherstellung der alten Zuwegung. Dieser ursprüngliche Weg zur Burg wurde zu Beginn der ersten Bauphase um 1060/80 angelegt und führte somit in die damalige Vorburg. Die Ringmauer wurde an dieser Stelle verstärkt. Eingefasst wurden die Torflügel damals durch große Holzbalken. Diese wurden im Zuge der Rekonstruktion und zur besseren didaktischen Erschließung der Burganlage neu eingesetzt.

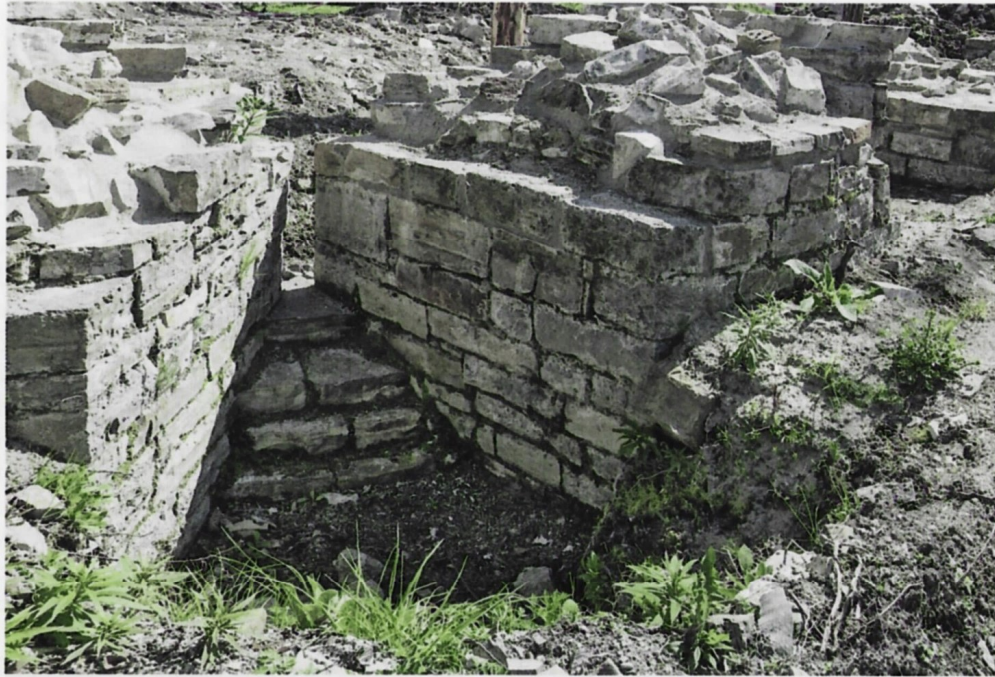
Abb. 3: Lichtschlitz mit abgetrepten Sohlen (Foto: Jochem Ottersbach, 2015)

teren Freilegung konnten zwei Lichtschlitze mit abgetrepp-ten Sohlen freigelegt werden. Zum Schutz vor der Witterung wurde dieser wichtige Grabungsfund überdacht, so dass dieser Gebäudeteil jederzeit besichtigt werden kann.
